## PEMETAAN KONDISI PERKERASAN BERBASIS SISTEM INFORMASI GEOGRAFIS PADA RUAS JALAN SILA-NALAHIA PULAU NUSALAUT

**Abstract.** *The Sila-Nalahia road segment is located on Nusalaut Island, Central Maluku Regency, with a length of 2 km and a width of 5.70 m, classified as a county road. The lack of maintenance and climatic factors have led to damage to the Sila-Nalahia road segment, such as cracks, potholes, and wheel traces. This research aims to identify and map the condition and level of damage. The method used is the Surface Distress Index (SDI) for assessing road conditions and levels of damage. The Geographic Information System (GIS) method is used for mapping conditions and levels of damage. The results of the analysis conducted using the SDI (Surface Distress Index) method indicate that on the Sila – Nalahia road segment from STA 15+000 – STA 16+000 and STA 16+600 – STA 17+000, there is a severe level of road damage classified based on an SDI value of 155. The segment from STA 16+000 – STA 16+200 shows a moderate level of road damage classified with an SDI value of 75. The segment from STA 16+200 – STA 16+400 indicates a light level of road damage with an SDI value of 115, wh

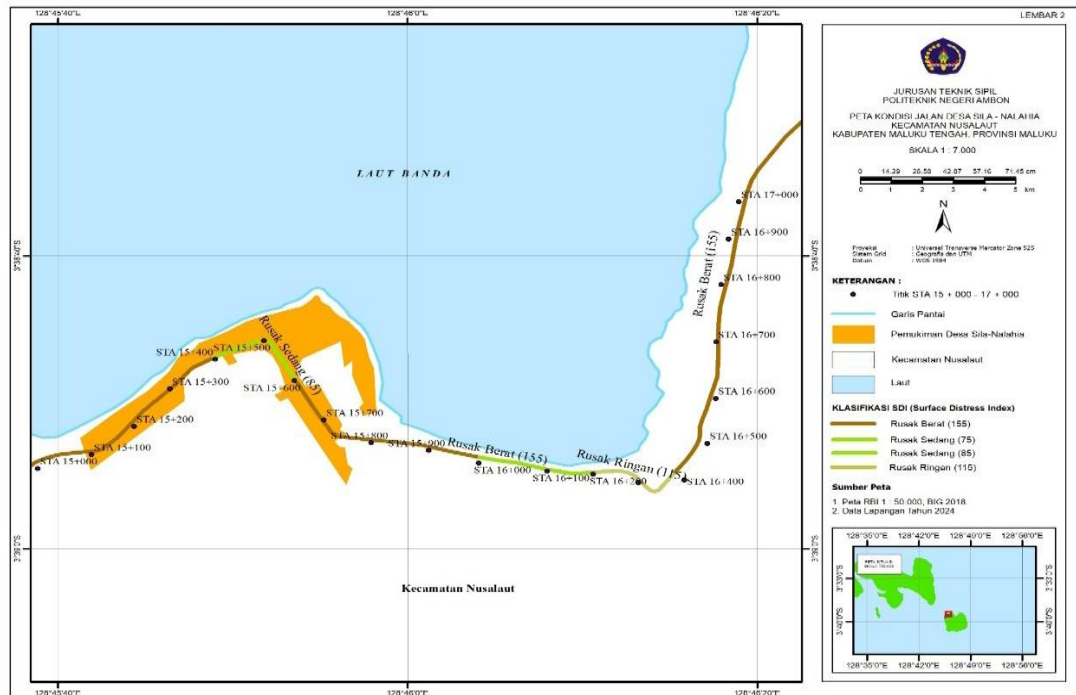
**Gambar 2.** Peta Hasil Pemetaan Kerusakan

Dari Gambar diatas dapat dilihat bahwa kondisi dan tingkat kerusakan pada ruas Jalan Sila-Nalahia mengalami beberapa jenis kerusakan yaitu kerusakan rusak berat, ringan dan sedang. Tetapi pada ruas jalan tersebut mengalami tingkat kerusakan berat yang begitu besar jadi dapat di simpulkan bahwa jalan tersebut harus memiliki penanganan peningkatan rekontruksi. Survei yang dilakukan pada ruas Jalan Sila-Nalahia bertujuan untuk menginventarisasi kondisi fisik jalan secara visual melalui pengamatan langsung di lapangan. Selain itu, dalam kegiatan survei juga dilakukan dokumentasi berupa rekaman foto pada setiap titik kerusakan yang ditemukan. Data tersebut kemudian diolah dengan melakukan data entry nilai SDI dan pembentukan data jaringan jalan sehingga menghasilkan suatu sistem informasi yang memuat kondisi dan tingkat kerusakan jalan pada setiap segmen yang diamati. Proses pemetaan kerusakan jalan menggunakan GIS menghasilkan suatu peta yang menampilkan distribusi kerusakan jalan pada ruas Jalan Sila-Nalahia. Peta tersebut memberikan informasi mengenai lokasi kerusakan serta tingkat kerusakan yang terjadi pada setiap bagian ruas jalan. Hasil pemetaan ini ditampilkan dalam Gambar 2. Peta Hasil Pemetaan Kerusakan, yang merupakan hasil pengolahan data survei lapangan pada tahun 2024.

Berdasarkan hasil pemetaan yang ditunjukkan pada gambar tersebut, dapat diketahui bahwa kondisi ruas Jalan Sila-Nalahia mengalami beberapa jenis tingkat kerusakan, yaitu kerusakan ringan, kerusakan sedang, dan kerusakan berat. Setiap kategori kerusakan tersebut tersebar pada beberapa segmen jalan yang berbeda, sehingga memberikan gambaran mengenai kondisi aktual perkerasan jalan pada lokasi penelitian. Namun demikian, dari hasil analisis yang dilakukan diketahui bahwa sebagian besar segmen pada ruas Jalan Sila-Nalahia berada pada kategori kerusakan berat. Kondisi ini menunjukkan bahwa tingkat kerusakan jalan sudah cukup tinggi dan memerlukan penanganan yang lebih serius. Oleh karena itu, dapat disimpulkan bahwa ruas jalan tersebut membutuhkan tindakan penanganan berupa peningkatan atau rekonstruksi jalan agar kondisi perkerasan dapat kembali berfungsi dengan baik dan mampu mendukung kelancaran aktivitas transportasi masyarakat di wilayah tersebut.

Diperlukan penanganan atau perbaikan kerusakan jalan agar dapat meningkatkan kenyamanan dan keamanan pengguna jalan serta mengurangi tingkat kerusakan yang terjadi pada ruas Jalan Sila-Nalahia. Kemudian diharapkan adanya pengembangan dari program yang ada dengan tambahan fitur ataupun menu tambahan pada program menjadi lebih sempurna.
