EVALUASI EFEKTIVITAS RAMBU DAN MARKA JALAN TERHADAP ANGKA KECELAKAAN DI JALAN GN. SELATAN

Universitas Borneo Tarakan

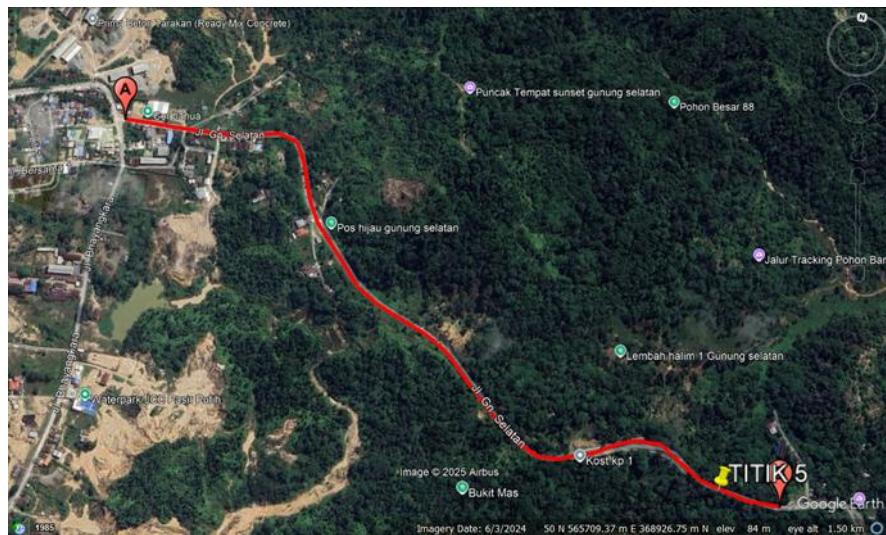
Gambar 2. Kondisi Eksisting Rambu Titik 5

Pada titik 5 ditemukan satu jenis rambu lalu lintas, yaitu rambu peringatan kawasan rawan bencana longsor serta rambu kawasan rawan kebakaran hutan dan lahan. Rambu pada titik ini sudah tidak layak karena warna sudah memudar serta rambu yang tertutup vegetasi. Untuk titik lainnya tidak ditemukan adanya rambu

1. Arah Menuju Kampung 1

a. Rambu Peringatan Tikungan ke Kiri

Rambu peringatan tikungan ke kiri adalah rambu lalu lintas yang memberikan informasi kepada pengguna jalan mengenai adanya perubahan arah horizontal jalan ke sisi kiri yang memerlukan penyesuaian kecepatan dan kewaspadaan pengendara.

2. Arah Menuju Jalan Bhayangkara

a. Rambu Peringatan Tikungan ke Kanan

Rambu peringatan tikungan ke kanan adalah rambu lalu lintas yang digunakan untuk menandai adanya perubahan arah horizontal jalan yang membentuk tikungan ke sisi kanan dan dapat membatasi kenyamanan dan keselamatan pengendara apabila dilalui tanpa penyesuaian kecepatan.

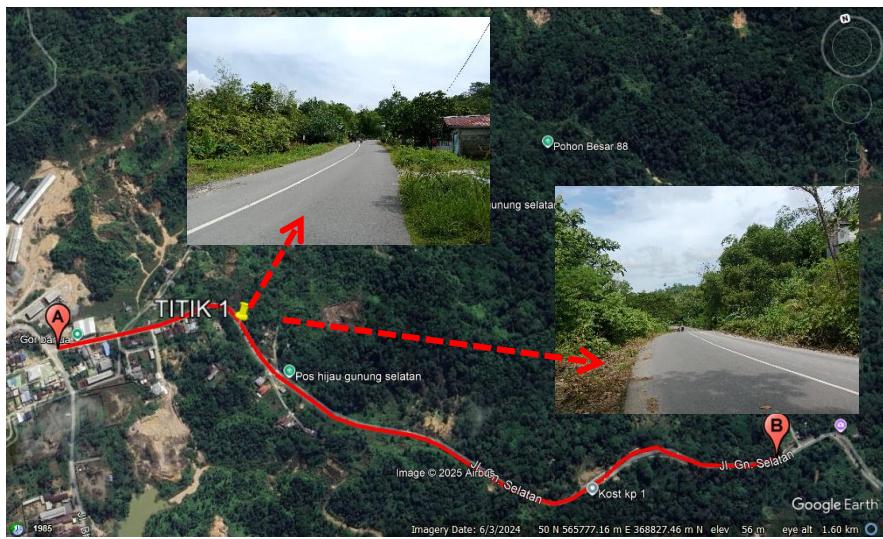
Gambar 3. Kondisi Eksisting Marka Titik 1

Berdasarkan hasil observasi lapangan, ditemukan bahwa kondisi marka jalan pada beberapa titik tidak ada. Dalam konteks keselamatan jalan, tidak adanya marka dapat menghambat kemampuan pengemudi dalam mengidentifikasi batas lajur, zona larangan mendahului, serta titik-titik kritis lainnya yang membutuhkan kewaspadaan khusus. Dengan demikian, pada beberapa titik di ruas jalan yang di tinjau marka yang tidak ada tidak hanya mengurangi kualitas pelayanan jalan, tetapi juga menciptakan potensi risiko kecelakaan akibat terganggunya panduan keselamatan yang semestinya diberikan melalui sistem penandaan jalan.

Sepanjang ruas Jalan Gn. Selatan hanya titik satu saja yang memiliki marka. Marka hanya terletak pada titik satu dengan kondisi yang tidak memenuhi standar. Selain pada titik tersebut, pada titik lain tidak terdapat marka.

Titik 1

1. Marka Garis Tepi

Marka garis tepi adalah salah satu marka membujur yang berupa garis memanjang sejajar sumbu jalan yang dipasang di tepi jalan. Marka ini berfungsi sebagai penanda batas jalur lalu lintas dengan bahu jalan, sehingga pengemudi dapat mengetahui dengan jelas area yang aman untuk dilalui kendaraan.

2. Paku Jalan

Paku jalan adalah alat pemantul cahaya (*road reflector*) yang dipasang pada marka jalan. Paku ini dirancang untuk memantulkan cahaya lampu kendaraan sehingga marka jalan tetap terlihat meskipun visibilitas rendah.
